実体顕微鏡・偏光顕微鏡

**Taiheiyo Consultant**
株式会社 太平洋コンサルタント

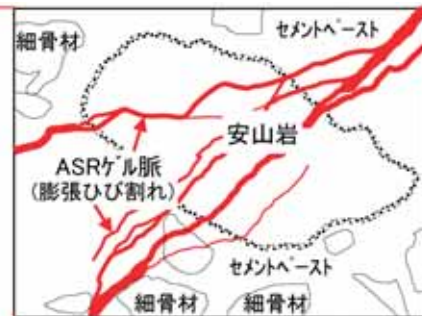
ASR劣化を生じたコンクリートの偏光顕微鏡写真。反応性鉱物（クリストバライト）を含む安山岩を起点に、膨張ひび割れが発達する様子がわかります。

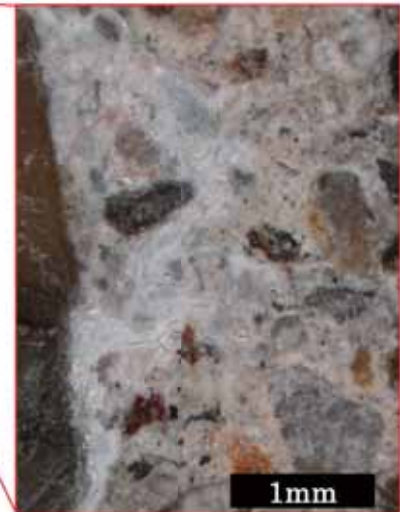
●チャートから滲出した白色ASRゲル

チャートではひび割れは生じていませんが、ASR ゲルの滲出が見られます。
