実体顕微鏡・偏光顕微鏡 (アルカリシリカ反応の進行状況の評価)

コンクリート供試体を実体顕微鏡や偏光顕微鏡で観察し、骨材として使用されている岩石や鉱物の種類を特定するとともに、アルカリシリカ反応(ASR)の進行状況进行评估する試験です。

偏光顕微鏡 (劣化原因の推定、材料・物質の同定)

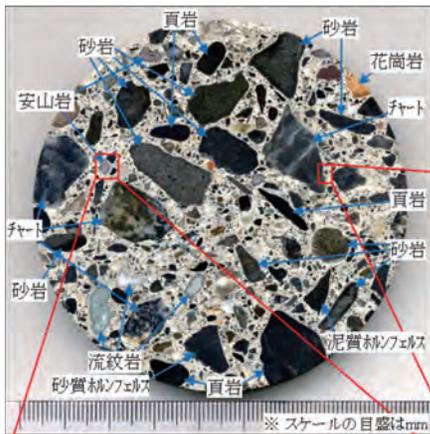
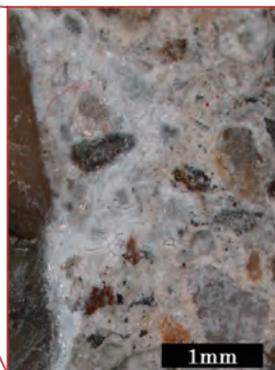
チャートではひび割れは生じていませんが、周囲にASRゲルの滲出が見られます。

●チャートから滲出した白色ASRゲル

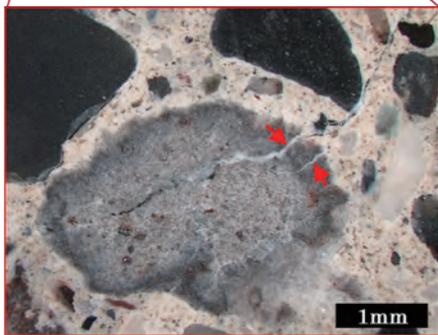
●安山岩を起点とする膨張ひび割れ

ASR劣化を生じたこのコンクリートでは、ASRゲルを伴うひび割れが安山岩からセメントペーストへ延びている様子が観察できます。この部分のコンクリートから薄片を作製し、偏光顕微鏡観察を行ないます。

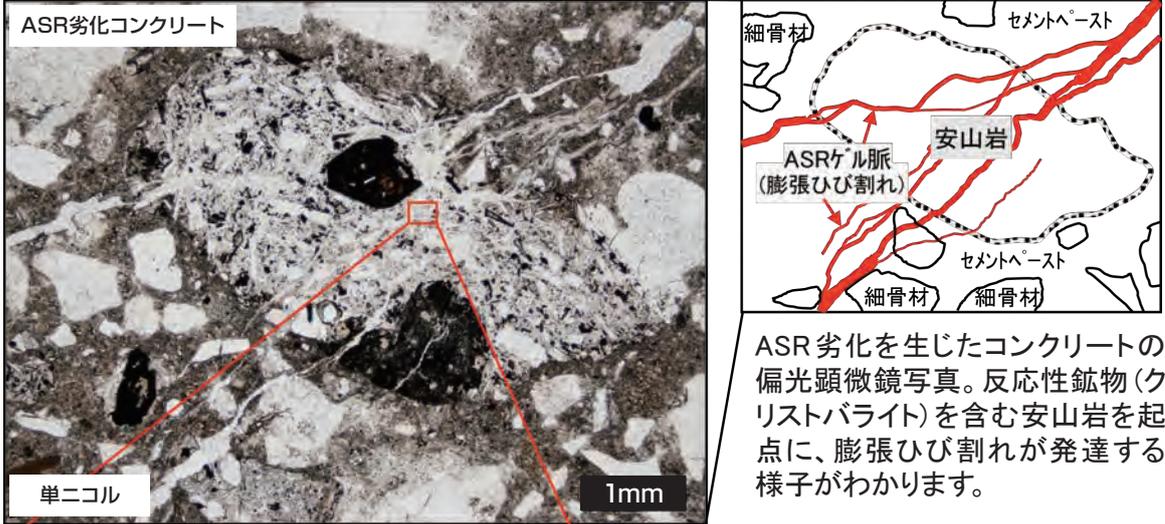
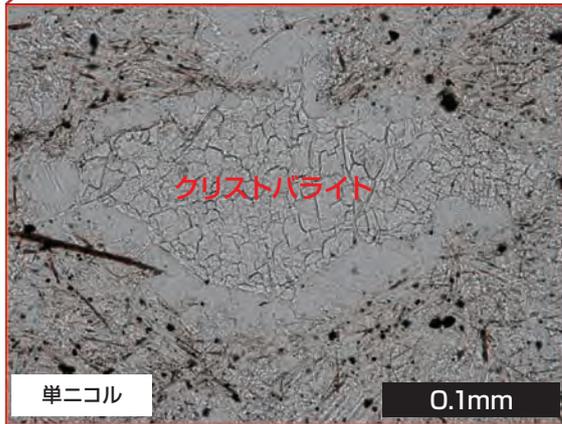
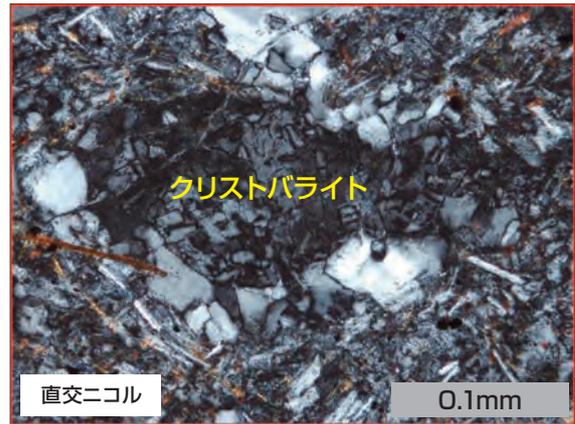
偏光顕微鏡では、実体顕微鏡下でASRの発生が疑われた反応性骨材粒子について詳しく観察します。これにより、ASRの進行状況や反応性骨材粒子に含まれる反応性鉱物の種類などを明らかにでき、最終的に、コンクリートの劣化度や骨材の膨張性を評価します。

●瓦状に見えるクリストバライト

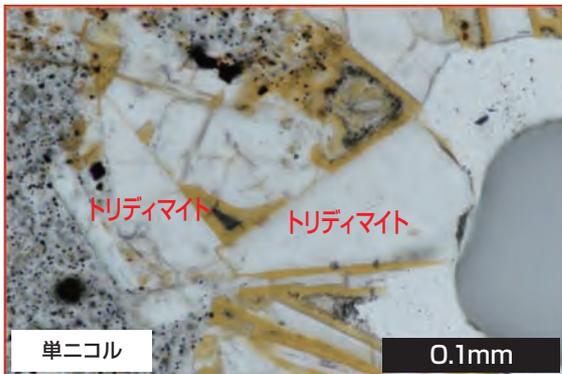
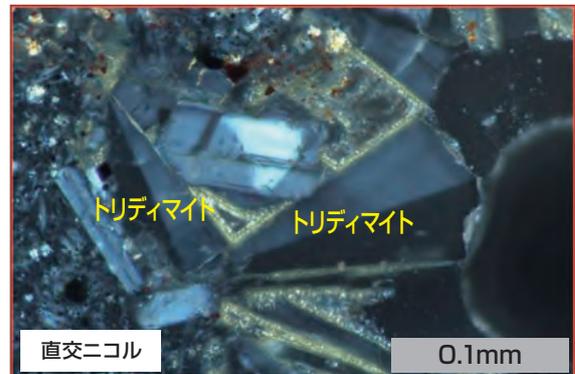
下に示すトリディマイトもクリストバライトと同様に代表的な反応性鉱物の一つです。これらは単ニコル・直交ニコルで特徴的な形態を示し、鉱物を同定する際の手がかりとなります。

●くさび形で双晶を示すトリディマイト

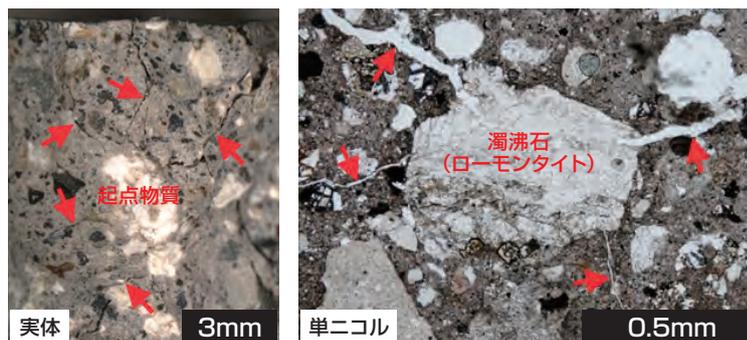
ポップアウトを生じたこのコンクリートでは、起点物質から放射状に延びるひび割れ (矢印) が観察できます。この事例では、起点物質に含まれる有害鉱物が濁沸石であることも分かります。

- ポップアウトの起点物質、そこに含まれる濁沸石 (左:実体顕微鏡写真) (右:偏光顕微鏡写真)

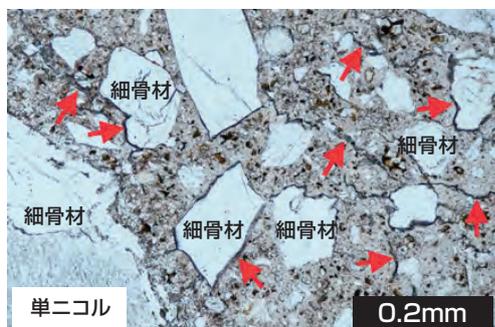
DEFを生じたこのコンクリートでは、骨材とセメントペーストとの界面、およびセメントペースト中に、内部にエトリンガイト (灰色～黒色) が充填したひび割れ (矢印) が観察できます。

- DEFによる膨張ひび割れ (偏光顕微鏡写真)

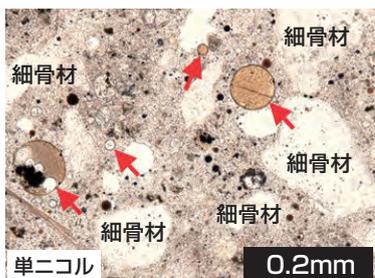
●フライアッシュの球状粒子

混和材として代表的なフライアッシュ(球状)や高炉スラグ微粉末(破片状)には、塩分の浸透やASRに対しての抑制効果があります。

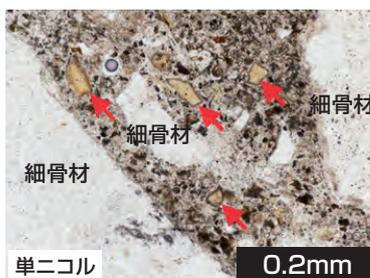
●高炉スラグ微粉末

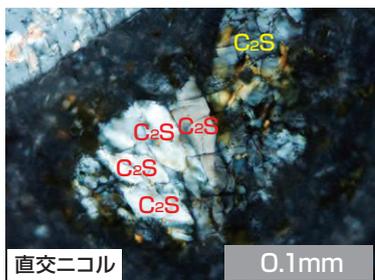
●ポルト型ビーライト (明治初期のコンクリート)

ポルト型のビーライト(C₂S)は縦窯(超徐冷)、クロスラメラを有する球状のものは回転窯(急冷)による焼成を意味します。現代では後者が一般的です。

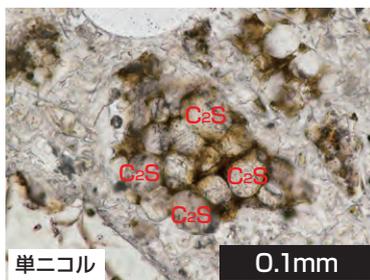
●球状ビーライトの群晶 (昭和初期のコンクリート)

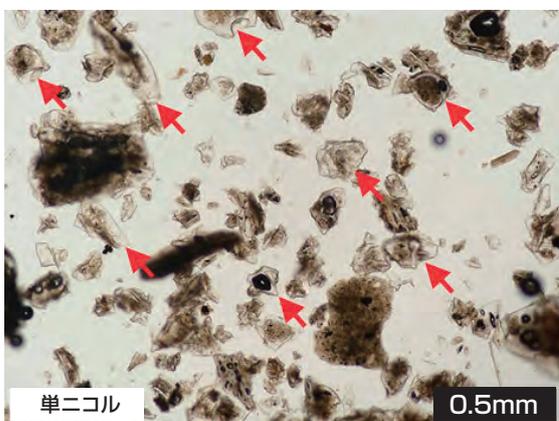
土や粉体などに対しても偏光顕微鏡下で観察を行ない、含有物質を同定します。左は平成30年北海道胆振東部地震により液状化した火山灰盛土を観察した事例です。大量の火山ガラスを含むことが明らかになり、別に実施した粒度分析の結果も踏まえ、液状化しやすい盛土であることが推測されました。右は平成21年2月2日に埼玉県内で採取した粉塵が同日未明の浅間山の噴火による火山灰であったことを確認した事例です。浅間山の火山灰が埼玉県まで及んだことが顕微鏡観察により明らかになりました。

●火山灰盛土に含まれる大量の火山ガラス

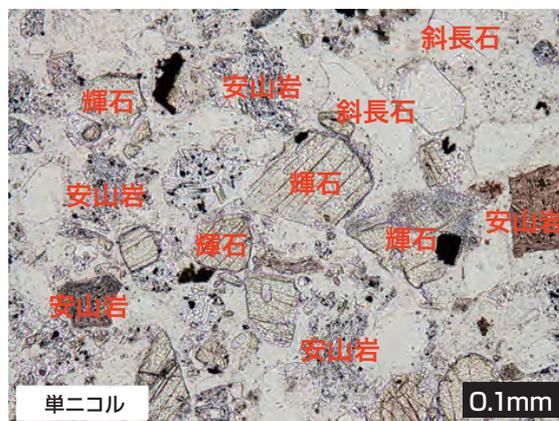
●埼玉県内に降下した浅間山の火山灰
