アルカリシリカ反応

アルカリシリカ反応 (ASR) とは、コンクリート内部のアルカリにより反応性の高いシリカ (SiO₂) がゲル状物質に変化する現象であり、ゲルの吸水により異常膨張やひび割れを起こし、耐久性の低下を招く恐れがあります。現在では全国的に発生が認識され、代表的なコンクリート劣化原因の一つとなっています。凍害や塩害などを促進する要因ともなります。

調査・診断

アルカリ骨材反応試験方法

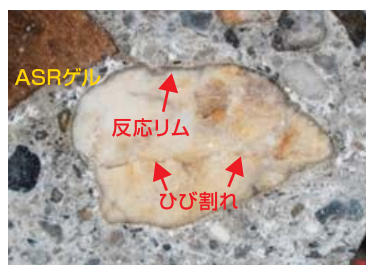
コンクリートの側面や断面を肉眼あるいは実体顕微鏡で観察し、ASR 発生の有無や ASR を生じている骨材の岩石を同定します。

● チャートの ASR

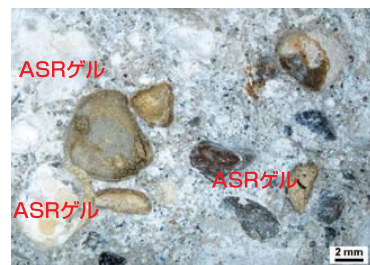
● 珪質泥岩 (砂) の ASR

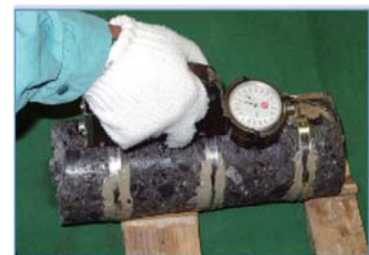
コンクリート構造物から採取したコアを促進養生して潜在的な膨張量を測定し、今後の劣化進行を予測する試験です。促進膨張試験には、JCI-S-011、飽和NaCl溶液浸漬法、アルカリ溶液浸漬法を用います。

● 促進膨張試験状況

促進膨張試験方法	養生条件	測定期間
JCI-S-011 (JCI-DD2)	40℃ 湿度95%以上	26週
飽和NaCl溶液浸漬法 (デンマーク法)	50℃ NaCl溶液	13週
アルカリ溶液浸漬法 (カナダ法)	80℃ NaOH溶液	4週
